**EMPRESA PÚBLICA
MUNICIPAL DE AGUA
POTABLE,
ALCANTARILLADO,
SANEAMIENTO AMBIENTAL,
OBRAS Y SERVICIOS PARA
EL CANTÓN QUININDÉ
(EMAPASOSQ-EP)**

**INFORME NARRATIVO
DE GESTIÓN 2024**

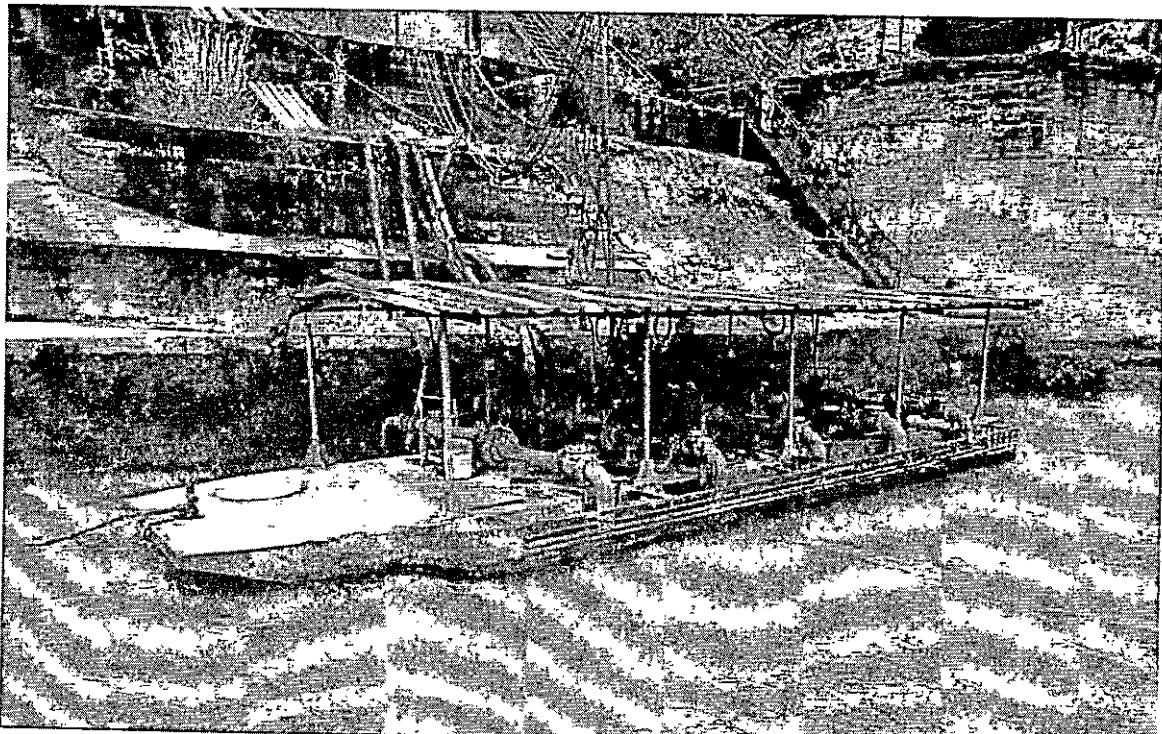
Estación de bombeo tipo barcaza de la parroquia Rosa Zárate: ubicada en el río Blanco

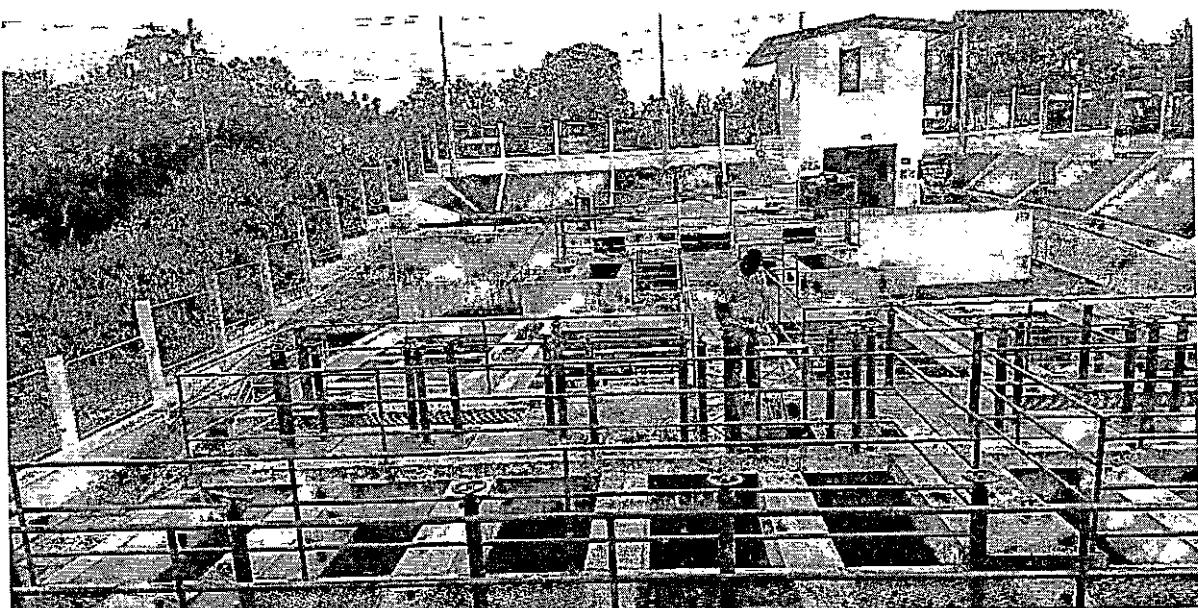
Planta de Tratamiento Parroquia Viche.

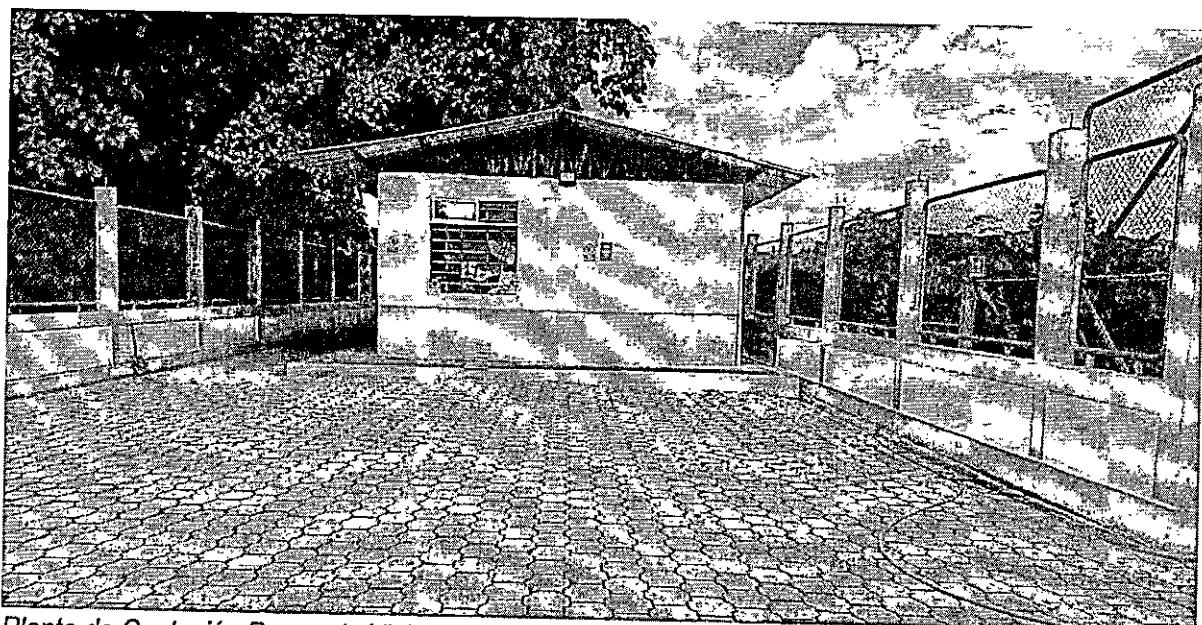
Planta de Captación Parroquia Viche.

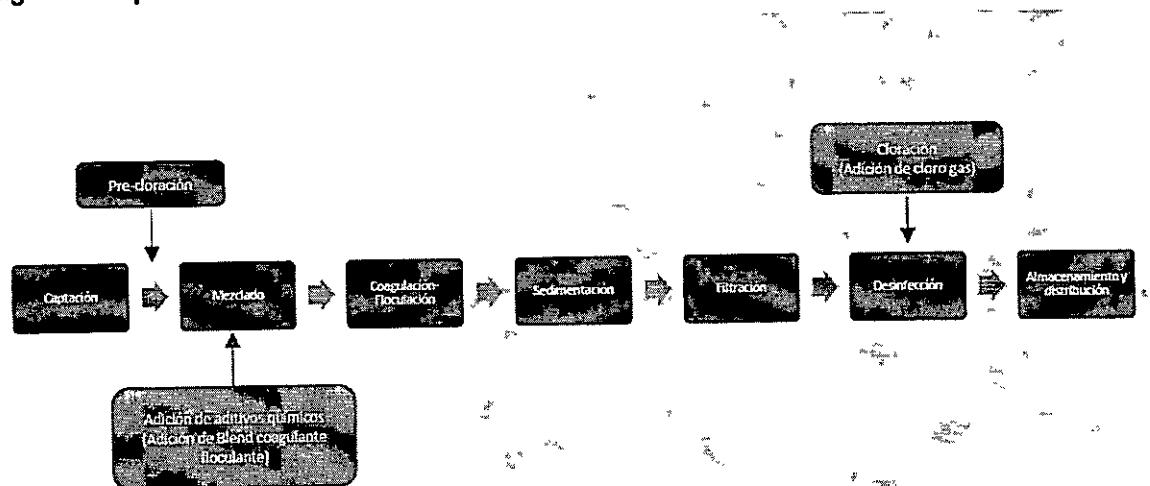
Diagrama de proceso unitarios en el tratamiento de agua potable.

Los procesos de potabilización incluyen etapas convencionales con control de calidad continuo y análisis físico-químicos y microbiológicos, cumpliendo la norma INEN 1108:2020.

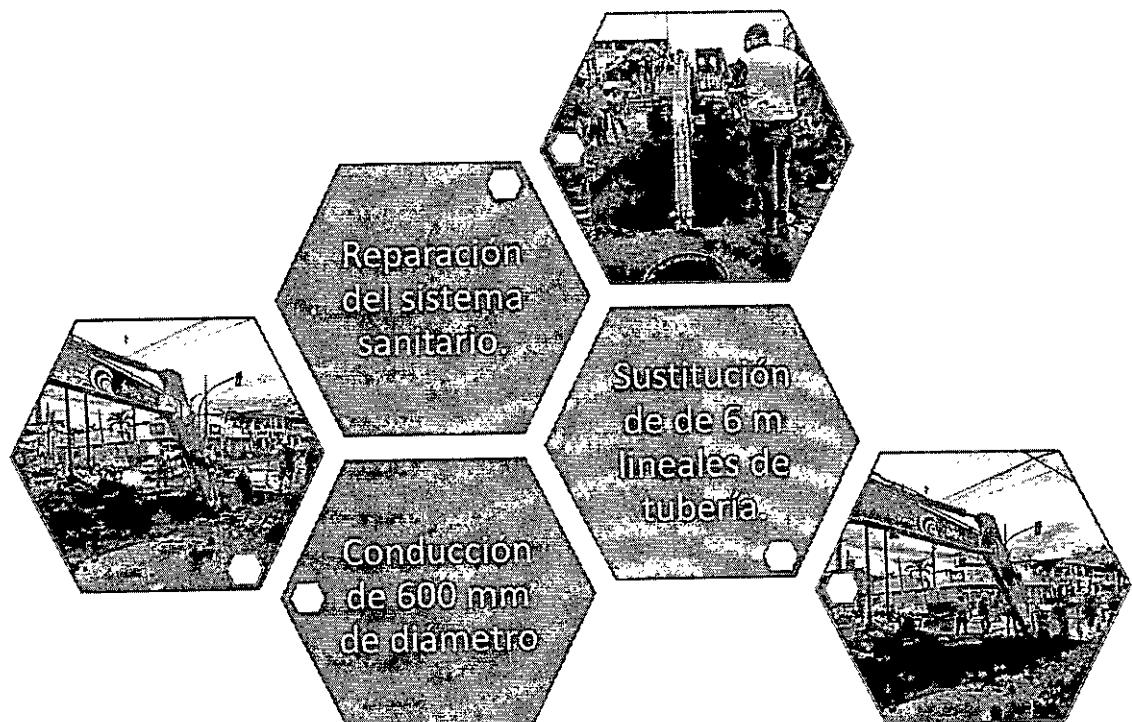
- EN LA AV. 5 DE AGOSTO, SE REALIZÓ LA REPARACIÓN DEL SISTEMA SANITARIO.

- En la Av. 5 de agosto, se realizó la reparación del sistema sanitario de 6 m lineales de tubería, sustituyendo un tramo de conducción de 600 mm de diámetro, este problema fue causado por la obstrucción y deterioro de las tuberías de asbesto-cemento, que habían cumplido su vida útil.
- Con estas acciones mejoramos la salubridad, fortalecemos el sistema de alcantarillado y reafirmamos nuestro compromiso de seguir modernizando la infraestructura sanitaria de nuestro cantón.

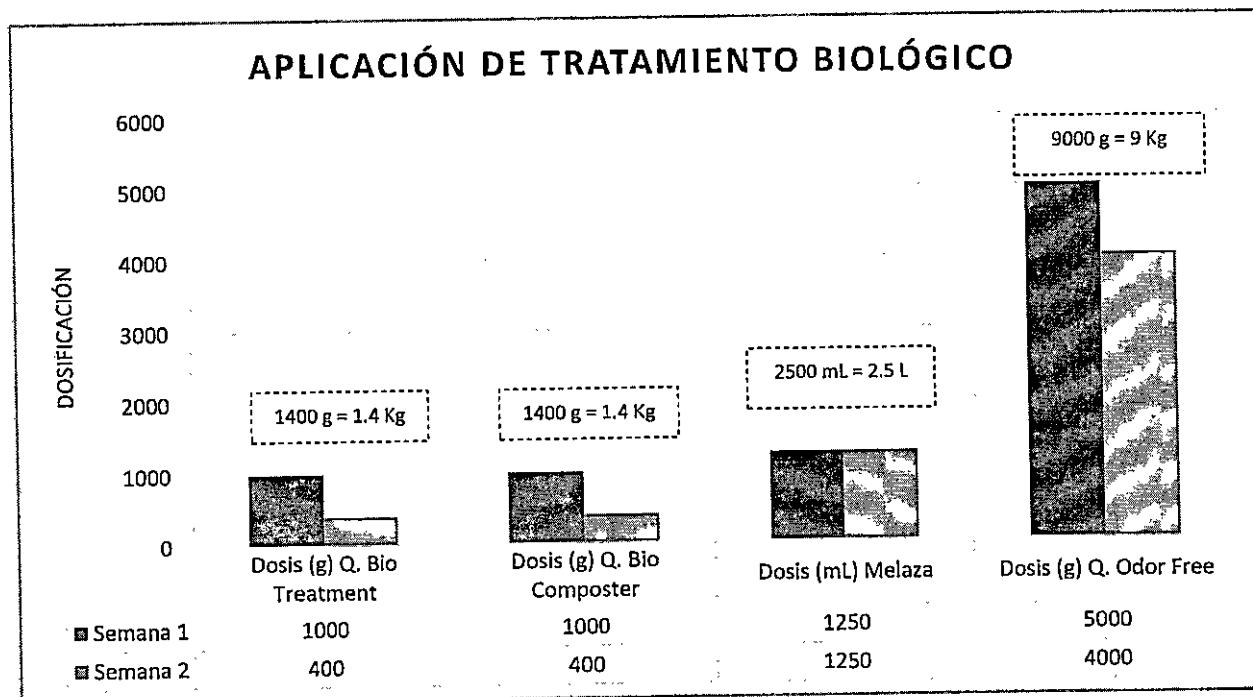
Gráfico 1. Dosificación de tratamiento biológico durante dos semanas.

- Q. BIO TREATMENT, consorcio de bacterias capaz de degradar compuestos tales como (sulfato, fecales, tensoactivos presentes en las aguas residuales con una concentración 6×10.9 UF c/g).
- Q. BIO COMPOSTER, consorcio de bacteria capaz de mitigar la presencia de malos olores (sulfato de hidrógeno, amoníaco).
- Q. ODOR FREE POWDER, Eliminador de malos olores, por intercambio de oxígeno del producto al agua residual.
- Melaza, Acelerador finito como fuente energética para los microorganismos.
